**RELATÓRIO DAS CONDIÇÕES DO ESPAÇO FÍSICO DA FACULDADE DE AGRONOMIA E
MEDICINA VETERINÁRIA – FAV**

Brasília-DF

2020

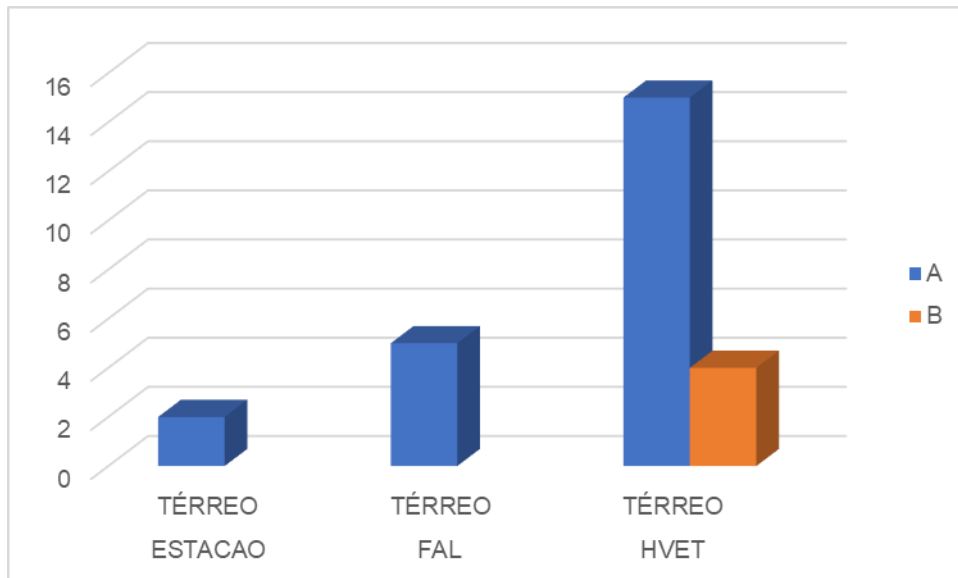
Verificou-se que os espaços físicos da FAV localizados na Estação Biológica, Fazenda Água Limpa e Hospitais Veterinários apresentam, em sua maioria, condição A de complexidade, ou seja, manter rotina de limpeza, respeito ao distanciamento de 1,5 m e manter a ventilação natural.

Figura 10: Classificação dos ambientes localizados na Fazenda Água Limpa, Estação Biológica e Hospitais Veterinários.

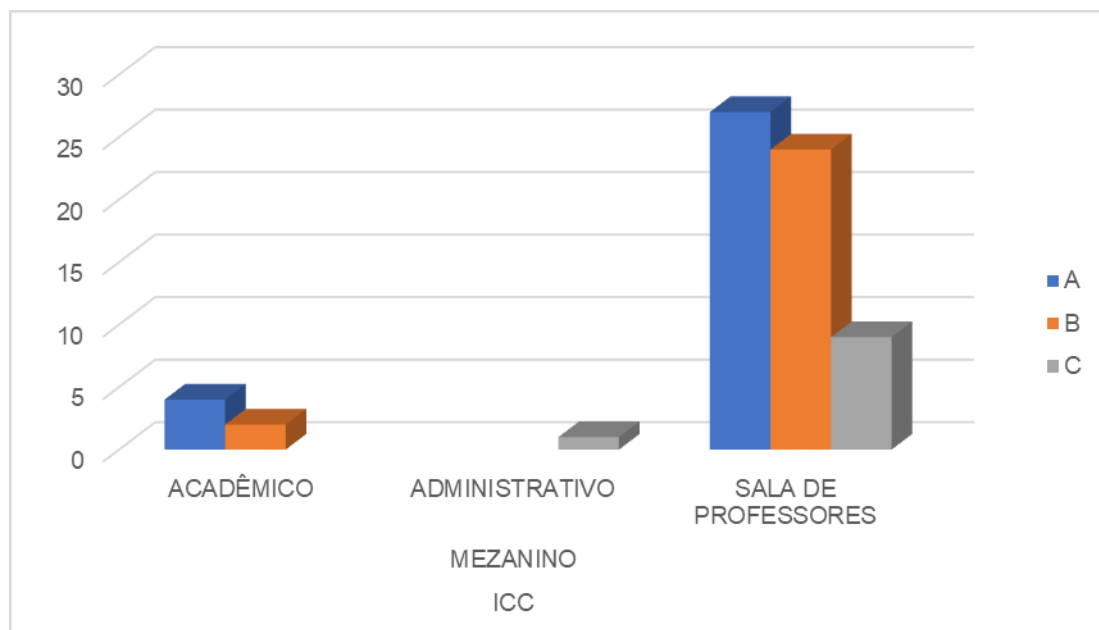
Verificou-se a maioria dos espaços localizados no Mezanino do ICC encontram-se numa condição A. Entretanto, 20% salas de professores estão numa condição C, ou seja, com necessidade de intervenções maiores para possibilitar a circulação de ar. São espaços sem janela ou ar condicionado. Na figura 12 estão destacadas essas salas. Aqui cabe ressaltar ainda, que esses locais são contíguos à Centros Acadêmicos, em que há diversos problemas relativos à essa proximidade, principalmente em relação ao barulho e uso de entorpecentes.

Figura 11: Classificação dos ambientes localizado no Mezanino do ICC.

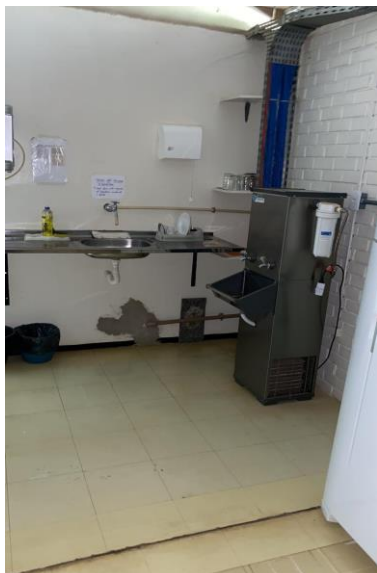
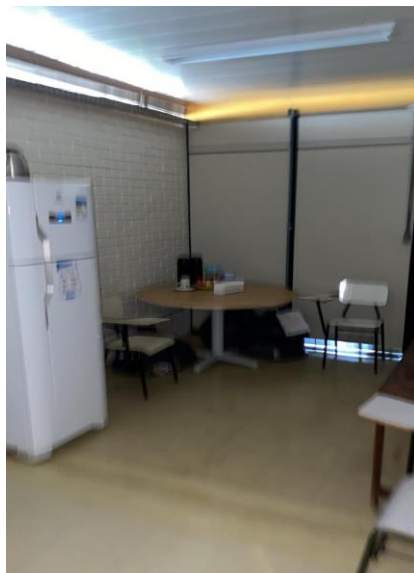
No mezanino há uma área destinada à copa e esse espaço não possui ventilação natural e ou ar condicionado, conforme figura 13.

Figura 13: Copa da sala dos professores.

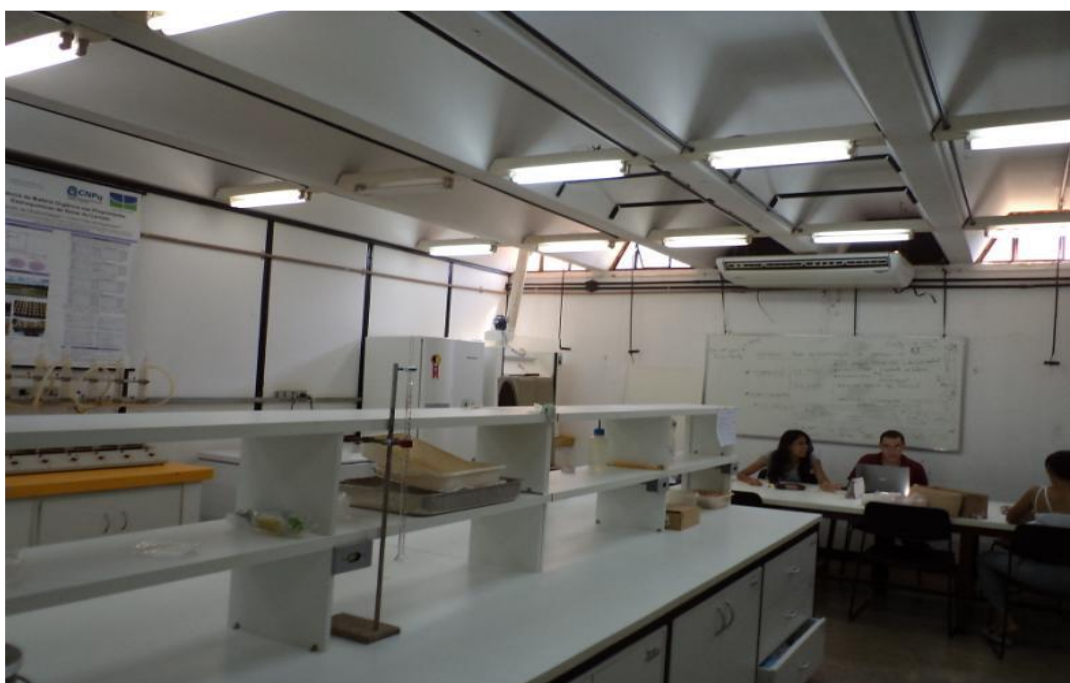
De acordo com a figura 15 os laboratórios da FAV estão concentrados no subsolo do ICC e foram classificados na categoria C, principalmente em razão da falta de ventilação natural (figura 16). Contudo, todos os laboratórios possuem ar condicionado, e podem ser utilizados filtros hospitalares nos aparelhos.

Figura 16: Sala de professor no subsolo do ICC.

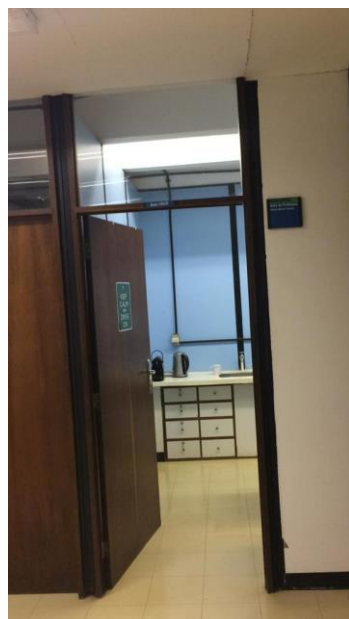
Também estão localizados no subsolo 21 salas de professores (figura 17) e em sua maioria não possuem ar condicionado.

Figura 17: Sala de professor no subsolo do ICC.
